Dokumentation

der Restaurierungsmaßnahmen
an der Grabkapelle

REGNIER

auf dem Alten Friedhof in Saarlouis

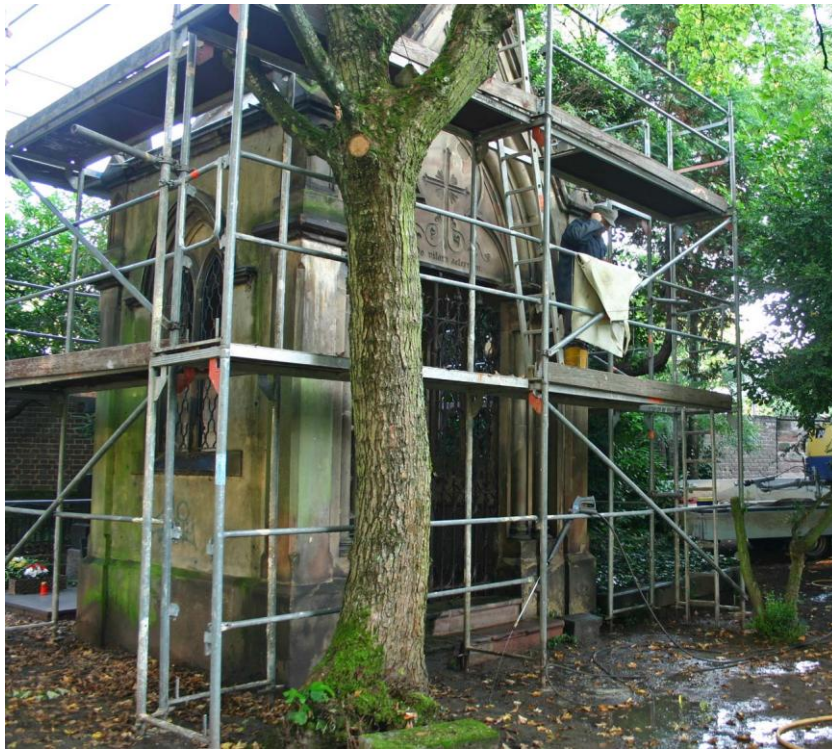
zu Beginn der Reinigungsarbeiten

Sehr deutlich sieht man auf dem Foto die grüne Algensicht, die das Gebäude überzieht. Die Dachfläche, speziell die Fialen, die nicht von der ehemaligen Verblechung überdeckt waren, hatten eine sehr ausgeprägte Moosschicht.

Als erste Maßnahme stand am 16.09.2008 eine schonende Reinigung der Außenfläche an der Grabkapelle an. Dazu verwendeten wir einen Heißdampfstrahler. Mit einer Arbeitstemperatur von 100°C und einem Arbeitsdruck von max. 50 bar reinigten wir das Gebäude von der Dachfläche bis zum Sockelbereich. Trotz dieser schonenden Arbeitsweise lösten sich dabei noch etliche kleine Schadstellen, die scheinbar nur noch lose am Gebäude hafteten.

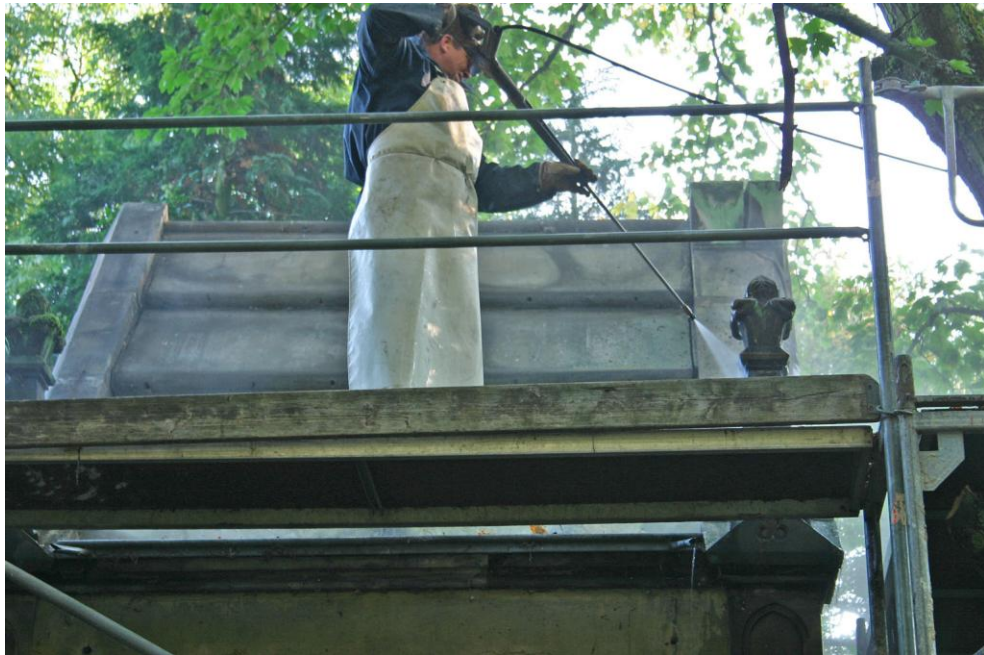
Reinigung der Dachfläche

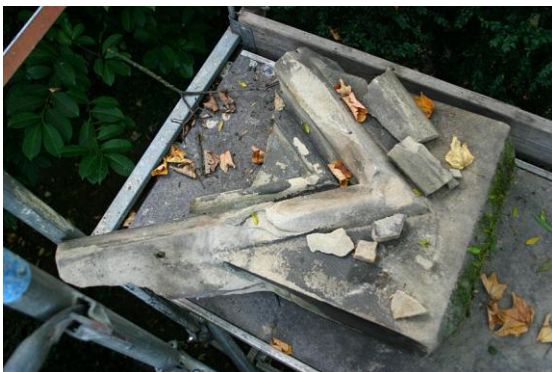
Während der Reinigung mussten wir an der Wimpergspitze Sicherungsmaßnahmen durchführen, da ein ca. 50 kg schweres Teil herabzustürzen drohte. Das Teil sollte ursprünglich, nach einer vorangegangenen Schadensanalyse (durch Herrn Jost Krause-Wichmann), nochmal mit dem Untergrund verbunden bzw. vernadelt werden. Der Zustand des sehr stark verwitterten Sandsteins ließ diese Maßnahme allerdings nicht mehr zu. Zumal der Abriss an der unteren Kante keilförmig auf Null auslief. Wir nahmen das Teil vorsichtig ab und lagerten es vorübergehend auf dem oberen Gerüstboden.

abgerissene Wimpergspitze

Durch die nicht mehr zu sanierende Wimpergspitze ergab sich nun eine wichtige Änderung in der Vorgehensweise. Der für das Gesamtbild der Fassade sehr wichtige Wimpergabschluss sollte als kompletter Werkstein (als 20 cm starke Vorsatzschale) ersetzt werden.

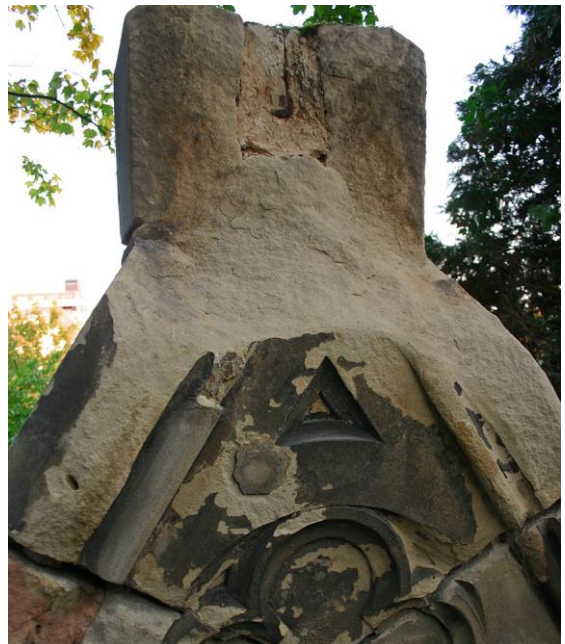
Wimperg-Situation nach der Reinigung

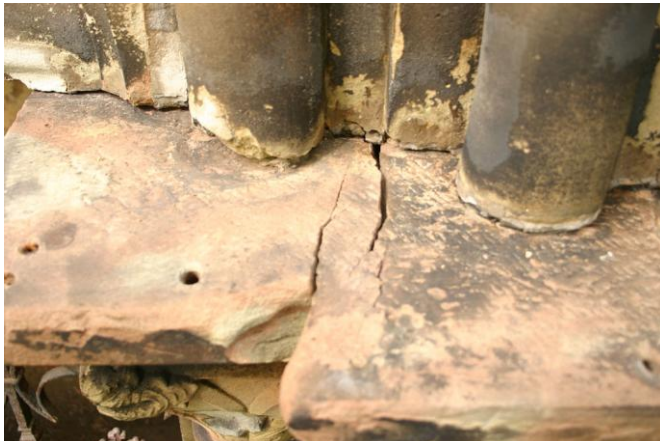
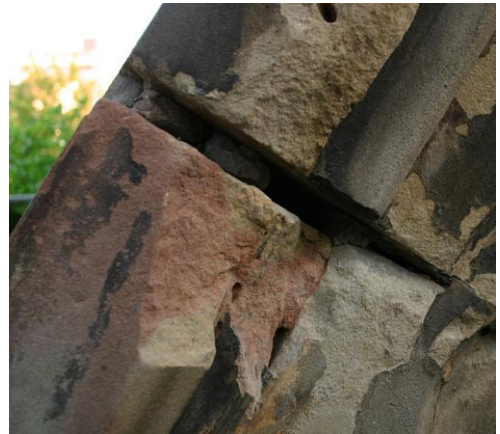
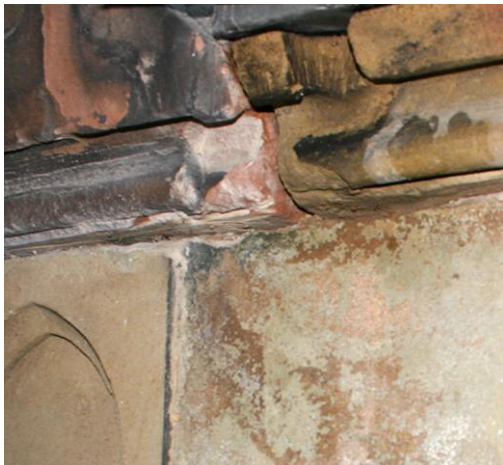
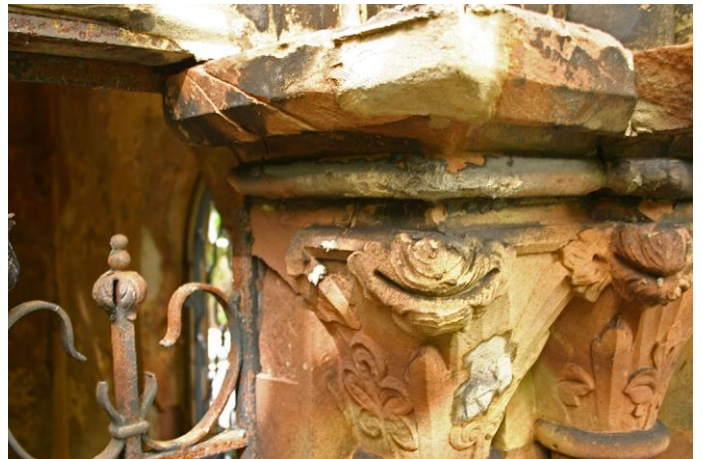
Nach der Reinigung traten die Schadensbilder wesentlich deutlicher zutage. Hier ein paar Fotos der größten Schadstellen.

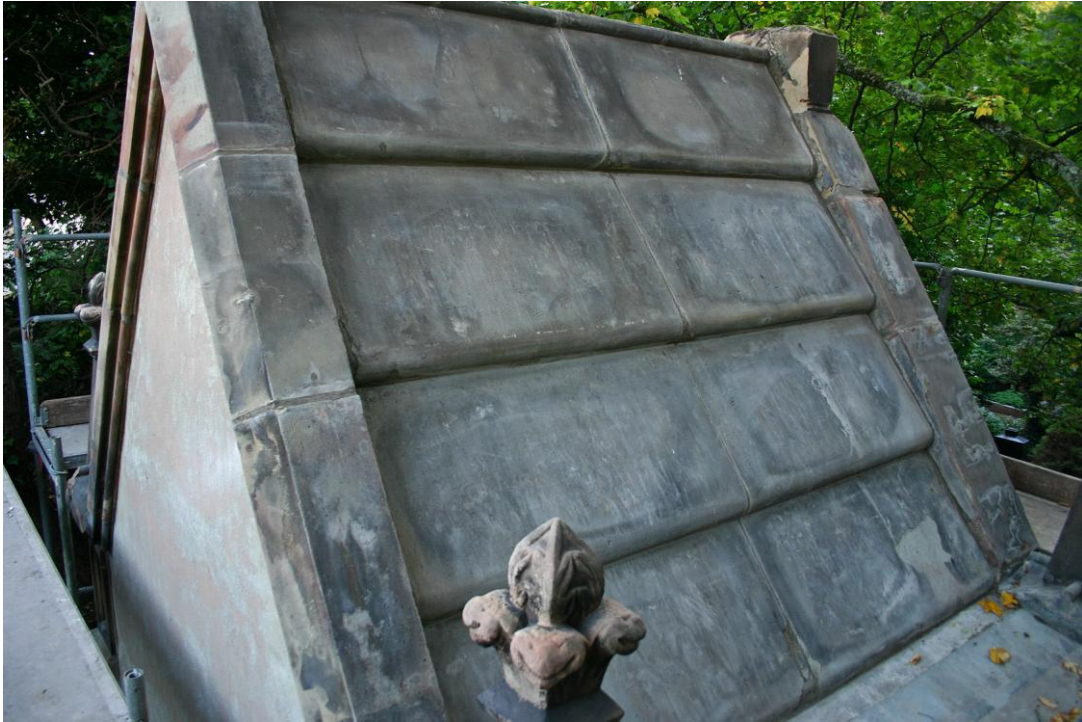
Da in der Vergangenheit von oben in die Dachfläche eindringendes Wasser sehr große Schäden im Innenraum verursacht hat, sollte eine Neuverfugung der Dachfugen Priorität haben. Alle Fugen im Dachbereich zeigten einseitige und teilweise auch zweiseitige Flankenabriss. Einige vertikale Fugen an den Frontseiten waren sehr weit geöffnet. Wir trennten die Fugenflanken durch einen schmalen Einschnitt mit einer dünnen Diamant-

Linke Dachfläche mit neuer Verfugung

Trennscheibe um beim anschließenden Ausstemmen die Sandsteinmasse nicht noch zusätzlich zu beschädigen. Auf der Dachfläche befanden sich auch noch etliche Befestigungslöcher der ehemaligen Dachverblechung. In diesen Löchern steckte jeweils noch ein Stück Holz, welches früher als Dübel diente. Diese Holzstücke mussten alle ausgebohrt werden. Die Öffnungen verschlossen wir, wie alle Fugen, mit einem speziellen Kalkmörtel (Historikmörtel) von Tubag.

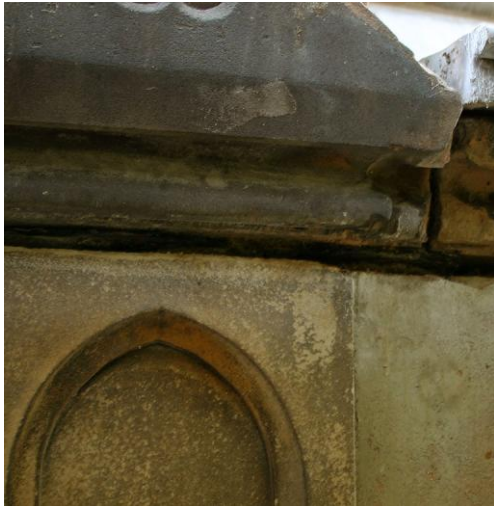
Die Fugen der Werksteine waren alle in Zementmörtel ausgeführt. Das ist erwiesenermaßen sehr unzuweckmäßig, da die Fugenmasse eine wesentlich größere Härte aufweist als der umgebende Sandstein. Dadurch ist eine gleichmäßige Verwitterung nicht möglich. Einige Fugen standen über der verwitterten Sandsteinoberfläche. Somit kam nur eine komplett neue Verfugung in Betracht.

Dachgesims mit ausgestemter Fuge

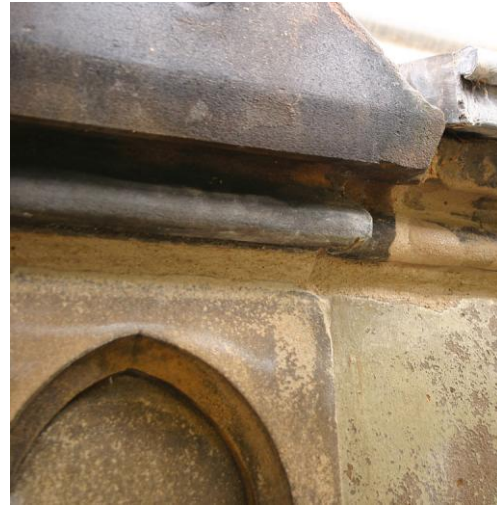
Mit neuer Fugenfüllung

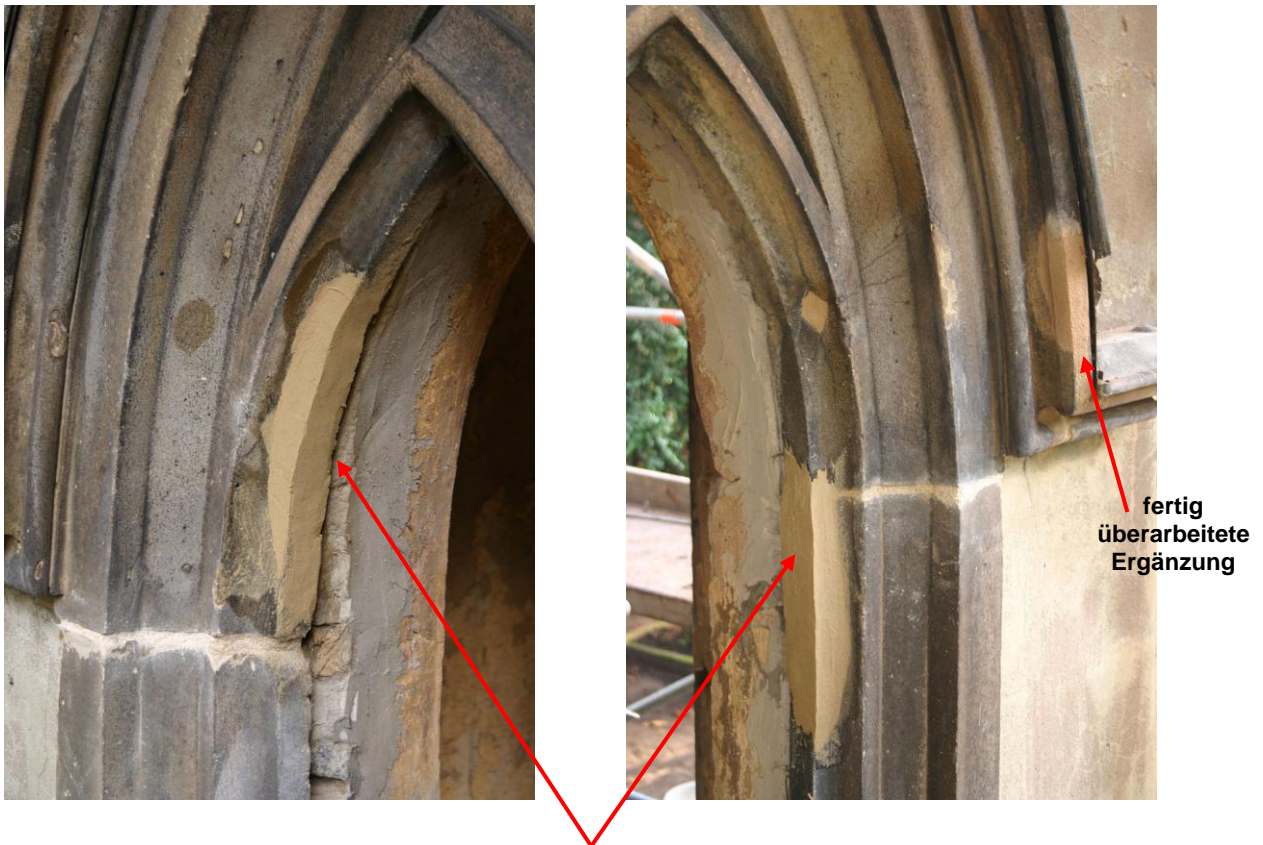
**Gerade erst angetragene
Restauriermörtelstellen am
Fenstergewände**

Das Antragen des Restauriermörtels erfolgte je Schadstelle in einem Arbeitsgang. Die erdfeuchte Restauriermasse wurde dabei auf den gut vorgehästeten Untergrund, mit einem Antragspatel, in feinen Schichten bis 2 mm über die Werksteinoberfläche aufgetragen. Die überschüssige Masse wurde nach kurzer Abbindezeit mit einem Schlingenkratzer bis auf die fertige Oberfläche entfernt.

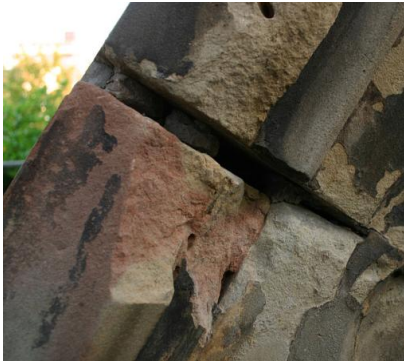
A. Schadstelle am Wimperg Außengesims

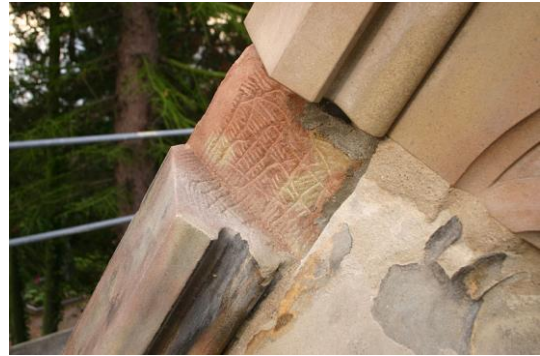
B. rechtwinklig ausgearbeitete Vierungsniesche

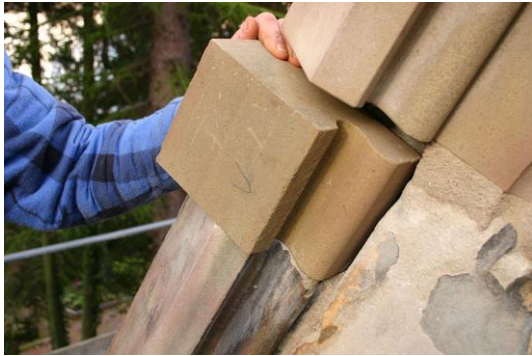
C. Vierungsstück in der Einpassphase

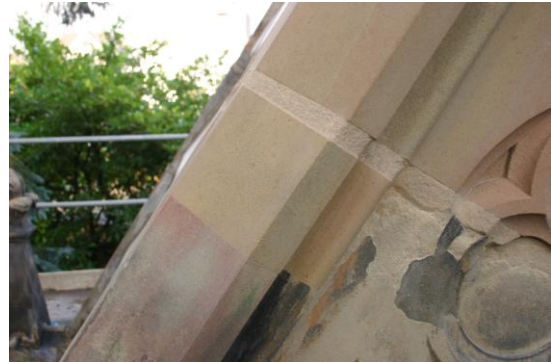
D. fertig eingebaute Vierung

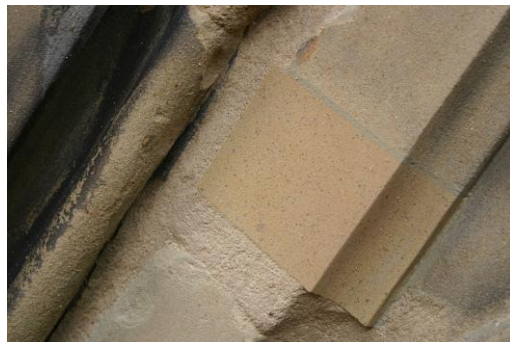
in der Giebelfläche eingebaute Vierung

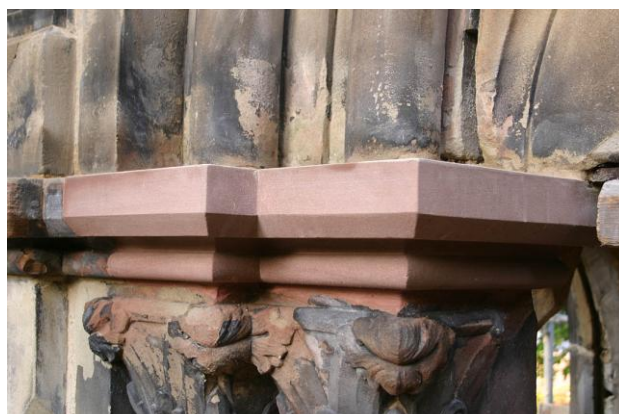
Die teilweise Erneuerung der linken Kapitellabdeckung war noch als Vierung eingestuft

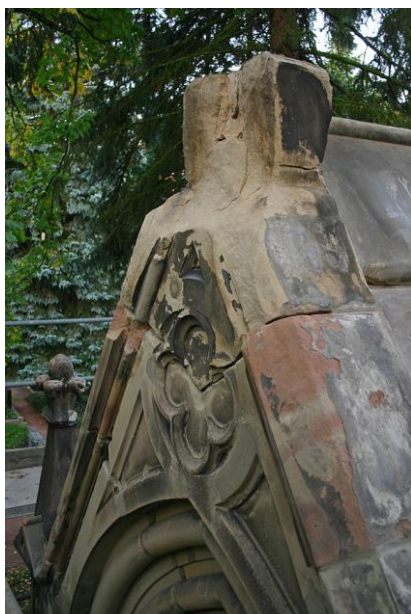
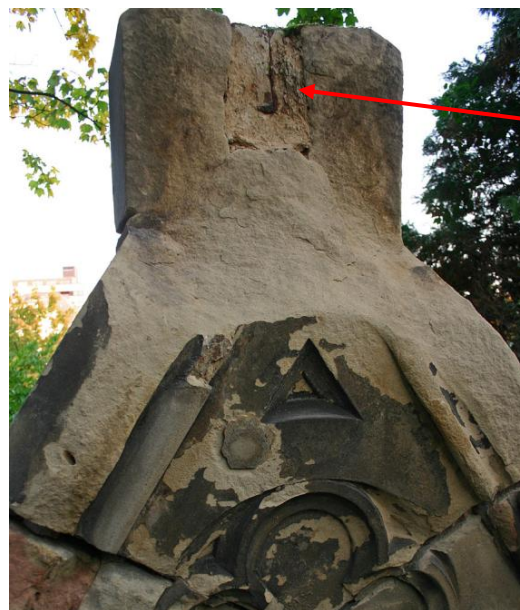
Bei der Reinigung der Grabkapelle zeigte sich, wie bereits beim Punkt „Reinigung von Moos- und Algenbefall“ erwähnt, das komplette Ausmaß der Schäden an der Wimpergspitze. Ein ursprünglich vorgesehenes Verbinden (Vernadeln) des abgebrochenen Teils, schien nun nicht mehr sinnvoll. Da aber gerade die Sanierung der Frontansicht sehr wichtig erschien, war eine Neuanfertigung unumgänglich. Damit der Werkstein nicht in seiner kompletten Stärke aus der Altsubstanz herausgebrochen werden musste, entschlossen wir uns, in Abstimmung mit der Bauleitung, zu einer Ausführung als 20 cm starke Vorsatzschale. Dazu musste die beschädigte Sandsteinfläche ca. 22 cm zurückgearbeitet werden. Der neue Werkstein sollte mit einem Edelstahl-Gewindestab in die Aussparung eingemörtelt werden.

Massive Schädigung
der Wimpergspitze
durch
Rostsprengung

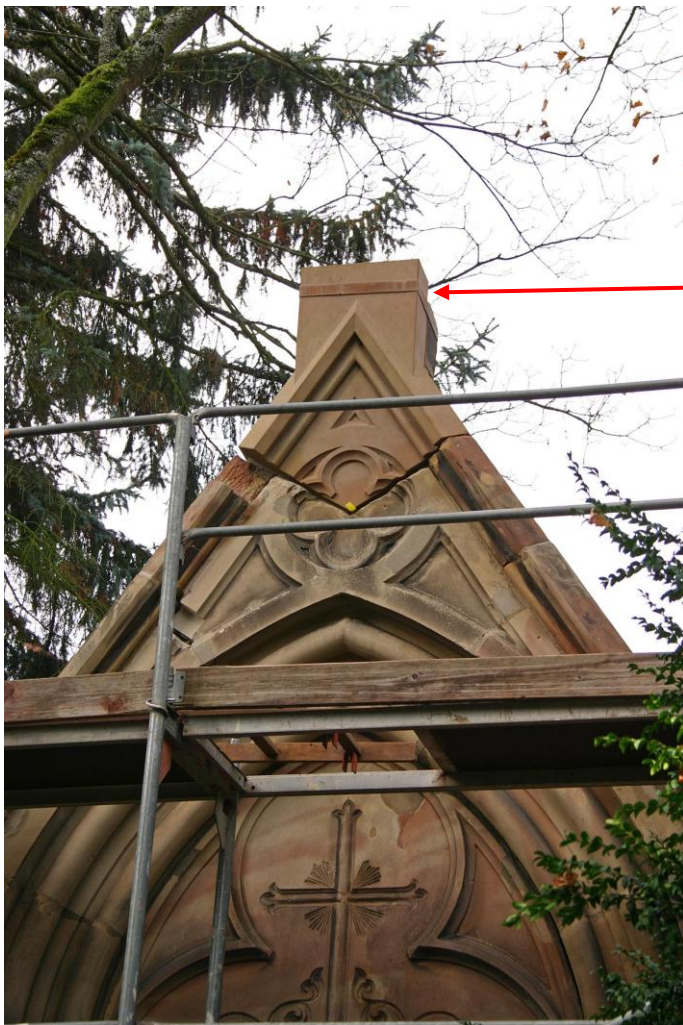
Absicherung des Werksteins durch einen Spanngurt bis zur Abhärtung des Mörtels

Das fertige Maßwerk setzen wir mit unserem 12 m Autokran in die vorbereitete Aussparung an der Wimpergspitze. Dabei verbanden wir das Teil mit einem eingemörtelten Edelstahl-Gewindestab und einem Kalkmörtelbett mit dem Untergrund.

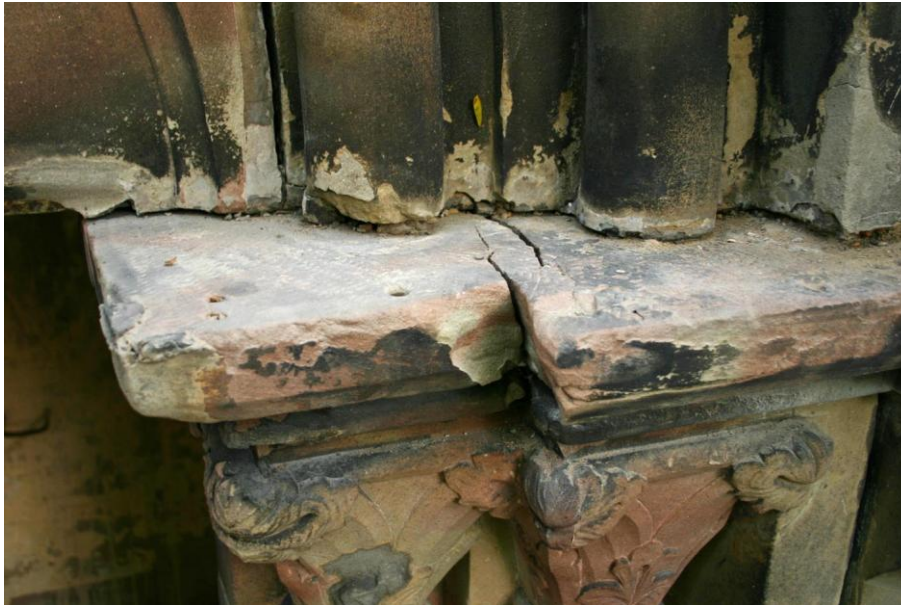
Die rechte Kapitellabdeckung war ebenfalls so stark durch das von oben eindringende Regenwasser geschädigt, dass auch nur ein Austausch sinnvoll erschien. Da die Kapitellabdeckung ein statisch wichtiges Element ist, welches die Giebellast auf das untere Mauerwerk ableitet, war ein komplettes Entfernen des Sandsteinkapitells nicht möglich. Wir arbeiteten die beschädigte Substanz soweit zurück, dass die neue Kapitellabdeckung in das Mauerwerk einbinden konnte.

Schadenssituation nach der Reinigung

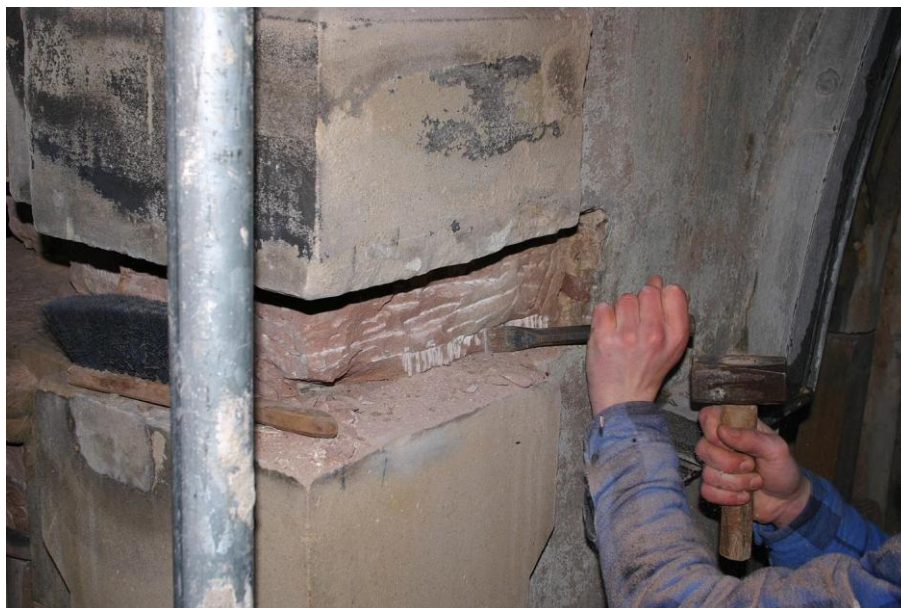
Beim Ausstemmen blieb zur Sicherheit der innere Bereich im Mauerwerk erhalten

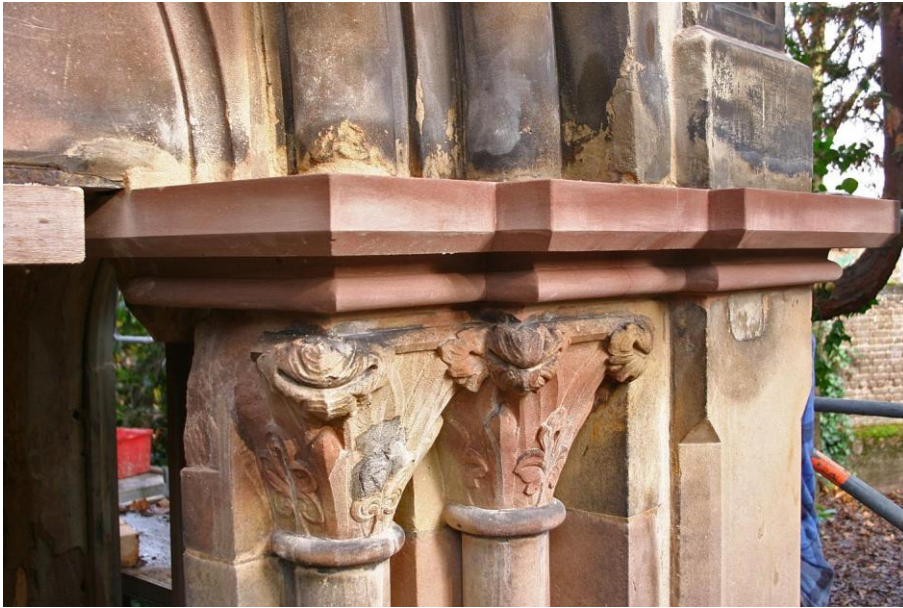
Fertig eingebaute neue Kapitellabdeckung
aus rotbraunem Eifelsandstein

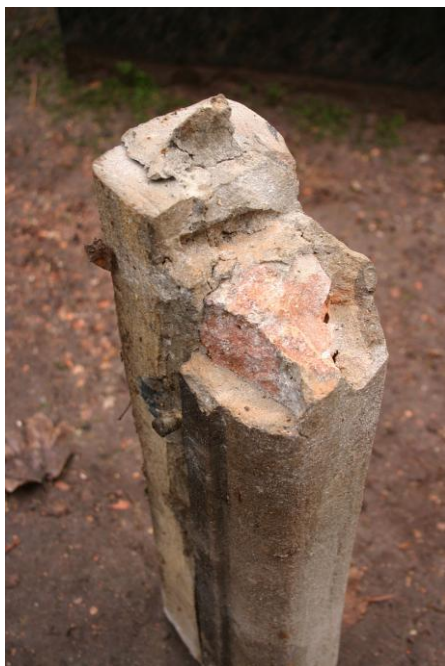
Das Mittelgewände des rechten Maßwerkfensters war, in der Vergangenheit sicherlich stark beschädigt, einer nicht fachgerechten Sanierungsmaßnahme unterzogen worden. Das linke, noch vorhandene Mittelgewände, hat einen Querschnitt von 8 x 12 cm und ist noch aus dem Original-Sandstein gefertigt. Das „restaurierte“ rechte Mittelgewände hingegen, war aus Ziegelsteinen aufgemauert, welche mit einem Zementputz verkleidet waren. Das Gewände hatte dadurch einen Querschnitt von 12 x 16 cm und passte überhaupt nicht zu dem linken Fenster. Durch die sehr massiven Putzflächen wurde erst beim Abtragen sichtbar, dass der

Aus Ziegel und Zementputz gefertigtes
Fenstergewände

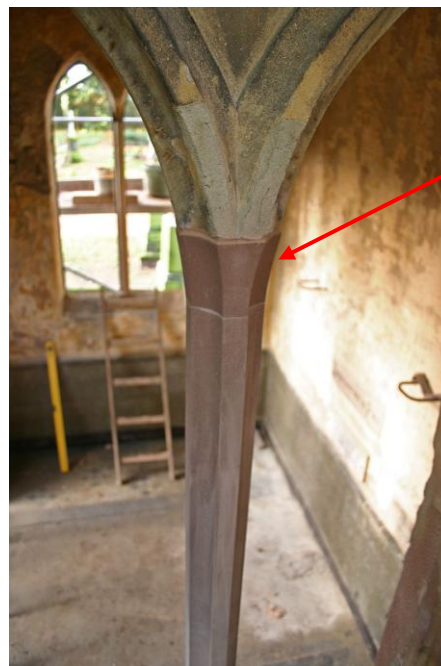
Neugefertigtes Mittelgewände mit Anfänger

beschädigte Teil des Gewändes bis in das Maßwerk hineinreichte. Wir mussten an das neugefertigte Gewändeteil noch einen Anfänger ansetzen, damit wir den Übergang zum Spitzbogen des Maßwerkfensters sauber angleichen konnten.
