Dokumentation

der Restaurierungsmaßnahmen
an der Grabkapelle

REGNIER

auf dem Alten Friedhof in Saarlouis

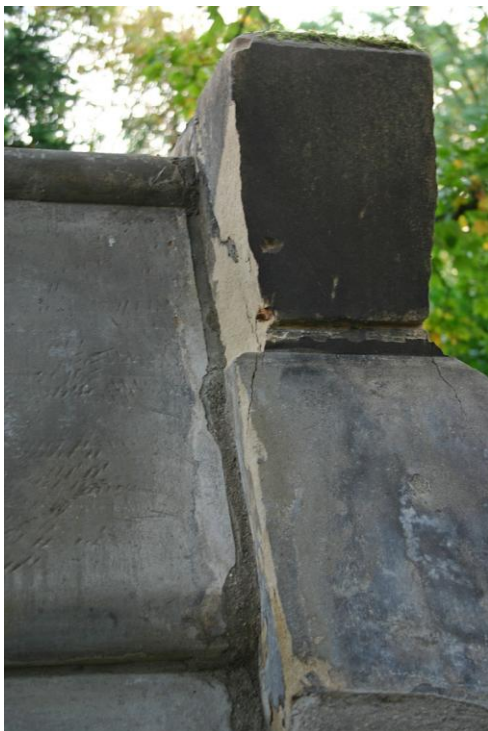
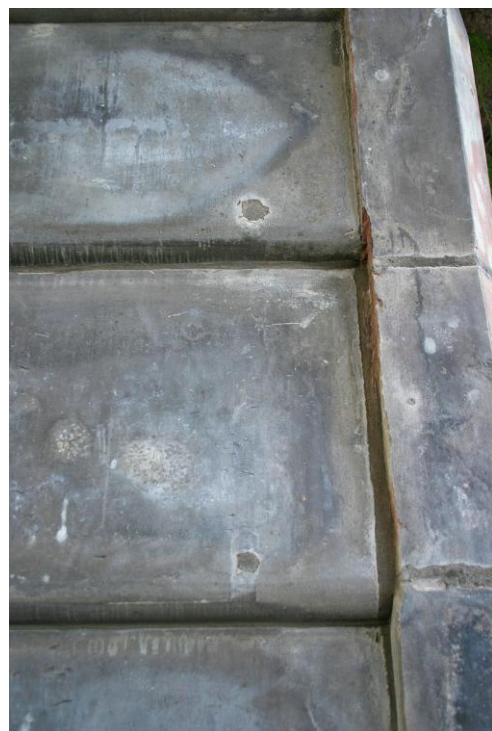
Außer den Dachfugen, erneuerten wir auch alle anderen Fugen der Grabkapelle. Als besondere Schwierigkeit stellte sich die Verfugung der Maßwerkelemente an der Vorderfront heraus. Die Fugenbreite betrug teilweise bis zu 50 mm. Da die breiten Fugen über stark hervorstehende Profiglieder (z.B. Dreiviertelstab) führten, konnte mit dem erdfeuchten Fugenmörtel nur schichtweise verfüllt werden. Da auch diese Fugen perfekt geschlossen werden mussten, gab es keine Alternative zu dieser sehr zeitaufwendigen Verfahrensweise.

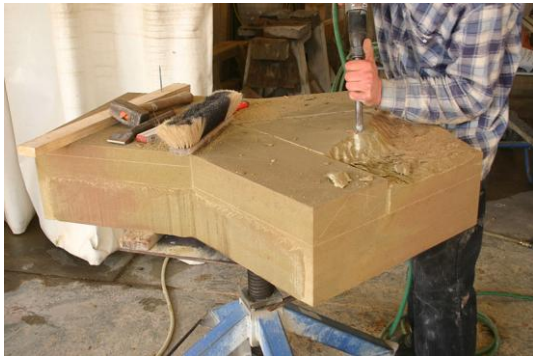
Erste Flächenarbeit nach dem Zuarbeiten der Außenform

Nach dem Aufmaß folgte der Aufriss und die Nachkonstruktion der benötigten Schablonen. Mit einer Holzschablone konnte die Außenform und die Übereinstimmung des Vierpass-Segments vor Ort überprüft werden. Das Maßwerkelement wurde auf einem ca. 1 qm Großen Rohstück aus Udelfanger-Sandstein aufgezeichnet und angerissen. Die Ausarbeitung der Profile erfolgte in vielen einzelnen Schritten.

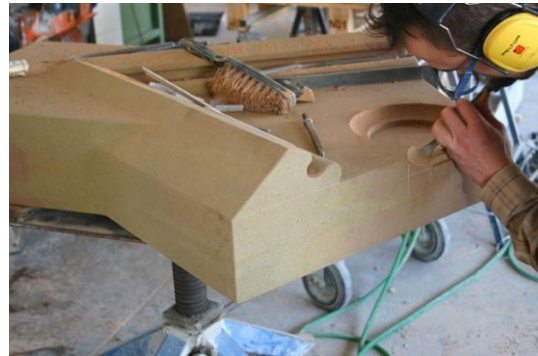
Nach der Ausarbeitung des Gesimsprofil wird das Vierpass-Segment ausgearbeitet

Das fertige Maßwerk setzen wir mit unserem 12 m Autokran in die vorbereitete Aussparung an der Wimpergspitze. Dabei verbanden wir das Teil mit einem eingemörtelten Edelstahl-Gewindestab und einem Kalkmörtelbett mit dem Untergrund.
